BÜRGERHÄUSER IN SALZBURG

Projektdata Nonntaler Hauptstraße 22

Edition#8, Nonntaler Hauptstraße 22

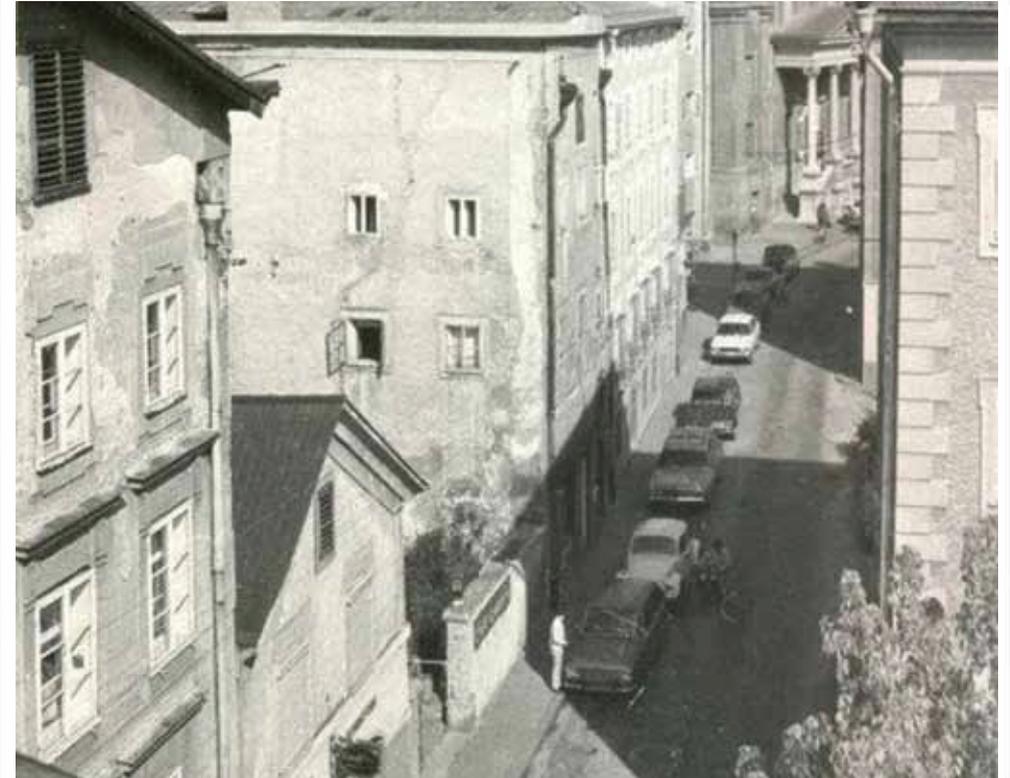
Die Nonntaler Hauptstraße mit dem Haus Nr. 22 und St. Erhard / The Nonntaler Hauptstrasse with house no. 22 and St. Erhard

Foto von 1971 / Photo from 1971

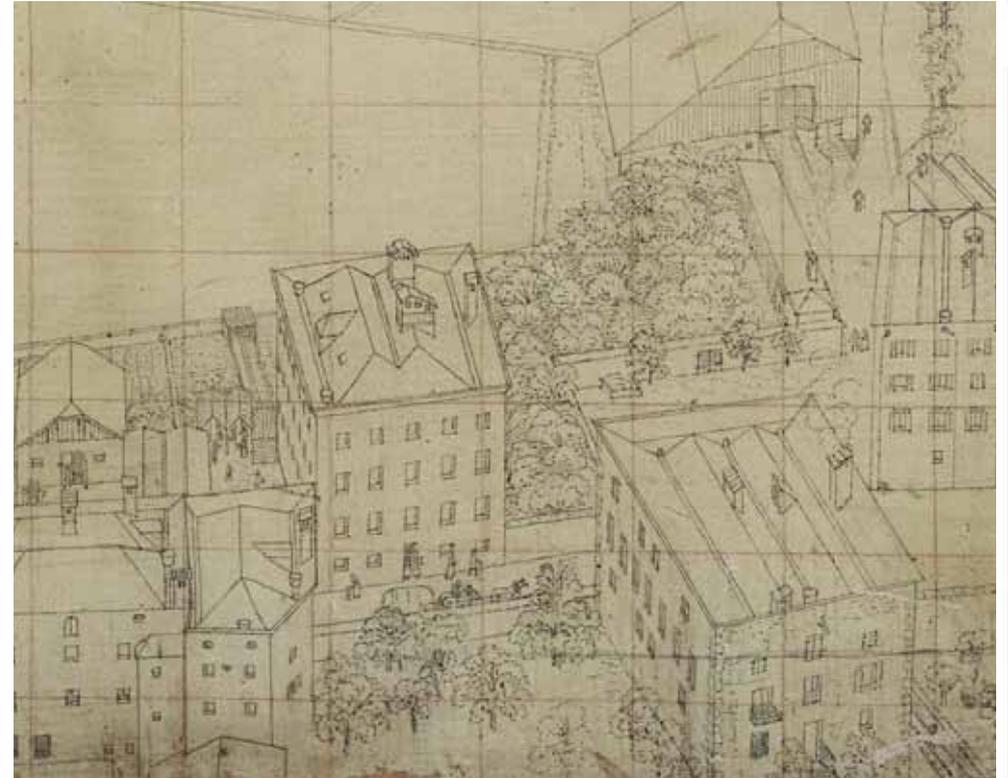
Ausschnitt aus der Skizze zum Sattler-Panorama von 1824-25 / Detail from the sketch of the “Sattler Panorama” from 1824-25
mit dem Haus Nr. 22, (links unten) hofseitig / with house no. 22, (left below) courtyard side
Salzburg Museum

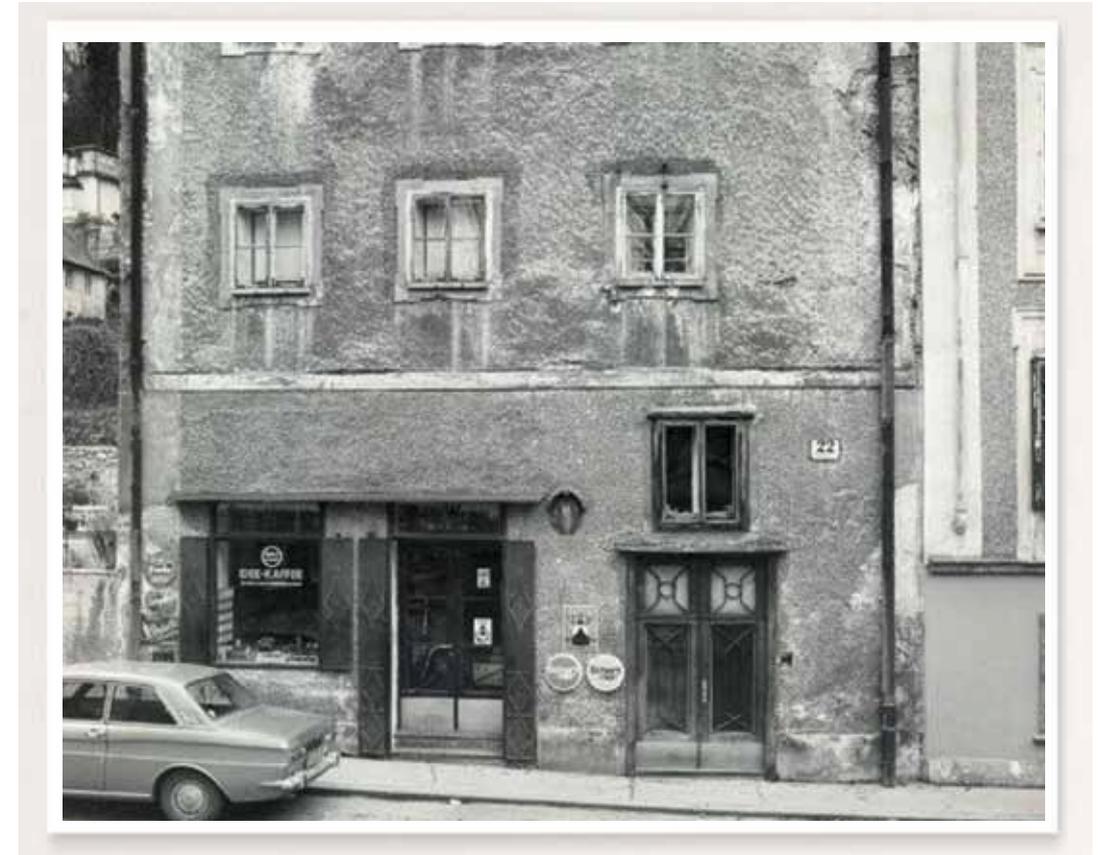
Vor über 50 Jahren: ehem. Geschäft und ehem. Hauseingang / Over 50 years ago: former shop and former house entrance

Fassadenfoto von 1971 / Facade photo from 1971

The chapel room, which was accessible from the street, was converted into a shop in 1816 (initially for delicacies, then spices and from 1858 for “mixed goods”). The upper residential floor is decorated with two further stucco roses (1 with modelled leaves, 1 with painted grain ears). The much older, late medieval Gothic core of the house has been strikingly revealed in the course of the recent renovation in the spiral staircase, in particular through the recently discovered late Gothic wall paintings, which imitate architecture: Corner pillars and corner ashlar made of yellow ashlar (painted in the natural pigments ochre and coal black on lime) – a type of medieval decoration not known in Salzburg, but in eastern Austria, for example in the Wachau region. In the early modern period, the initially compact and only two-storeyed original Gothic building was extended in the early Baroque style: Closer examination of the masonry as well as the wooden collar beams of the former m-type roof showed that the house had already been extended by its two further storeys, including the attic storey and roof structure, in 1685.

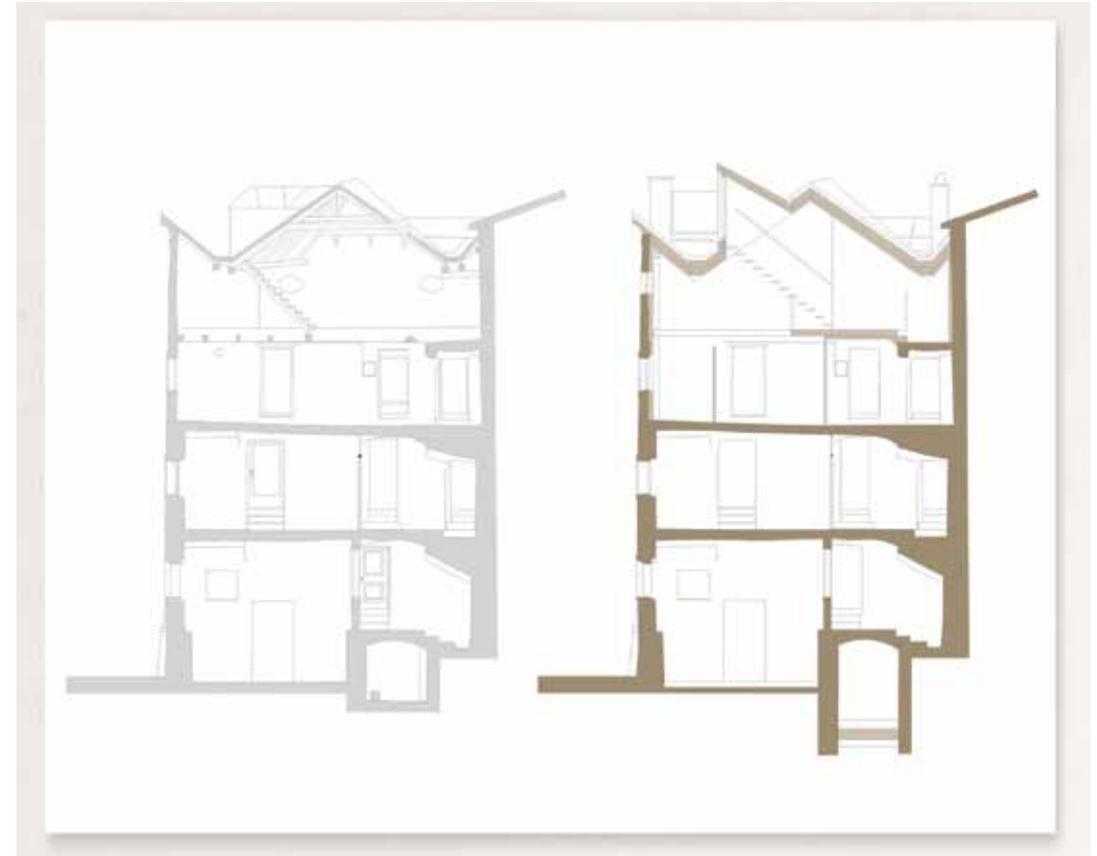
Querschnitte: Bestand (von 1685) vor & nach Umbau / Cross-sections: Historic building (from 1685) before & after renovation

The project submitted in 2016 already envisaged the realised gallery solution for the two-storey roof extension. In accordance with the “original sketch”, a modern steel structure was inserted as a basic framework to stabilise the entire building by suspending the load-bearing outer walls from this “cage”. This deliberately visible, structural intervention appears as light as possible “at a healthy distance” from the historical building, for example through hidden reinforcements, delicate structural elements

Due to long periods of vacancy and water ingress as a result of leaks in the roof cladding, the historic wooden roof truss was infested with dry rot and its structural elements, such as the purlins, were severely damaged. After numerous historical and structural analyses, it was finally decided to have it rebuilt in a modern style. A decision-making process lasting several years.

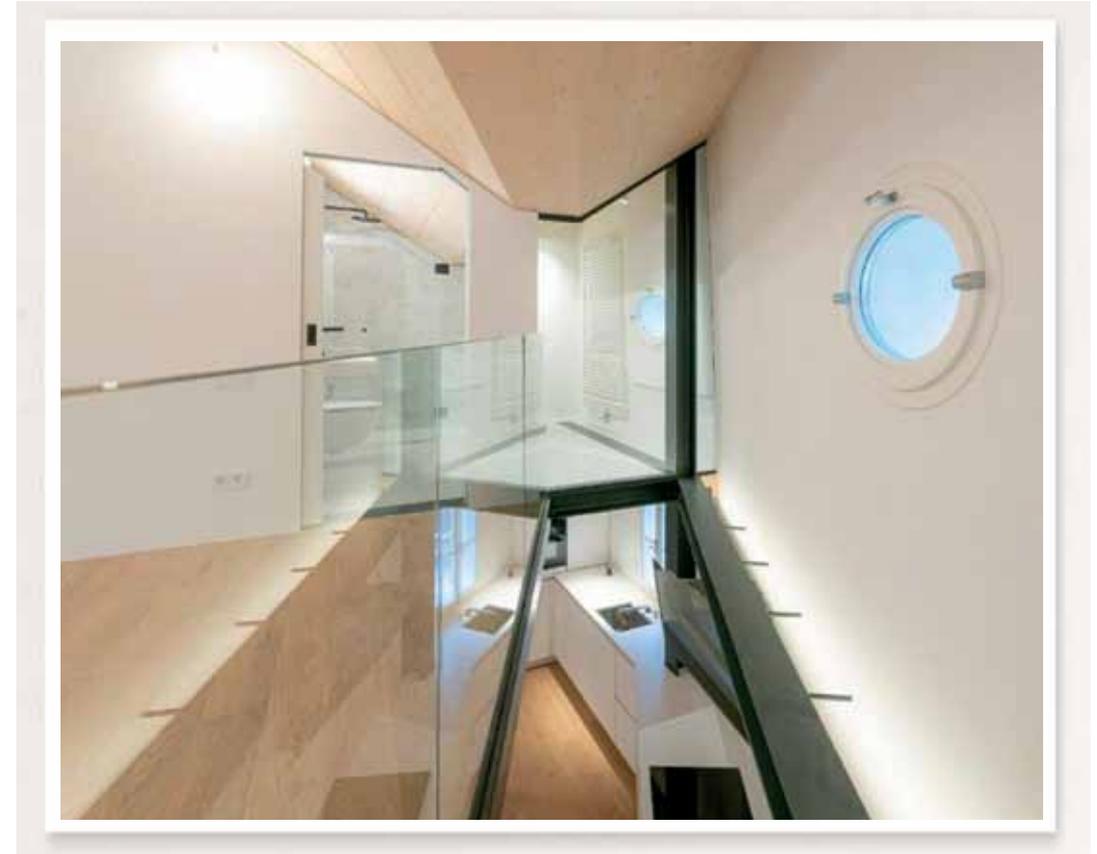
Raffinierte Durchblicke in der hofseitigen Dachwohnung / Sophisticated views in the courtyard-side loft

Aufnahme von 2022 nach Umbau / Recording from 2022 after remodelling

or elegant connections to the masonry by means of glazed separating joints. Sophisticated indirect lighting of the outer frame emphasises its lightness as well as the respectful distance to the valuable listed building. Another important feature is the exposure to daylight through a series of oval ox-eye windows, which were historically in place at the front but never at the sides. Contrasting colours and materials, for example in the panelling of partition walls, support the open atmosphere. In general, old building refurbishments need courageous structural engineers who are prepared to take responsibility (and liability) without calculating everything completely in accordance with standards.

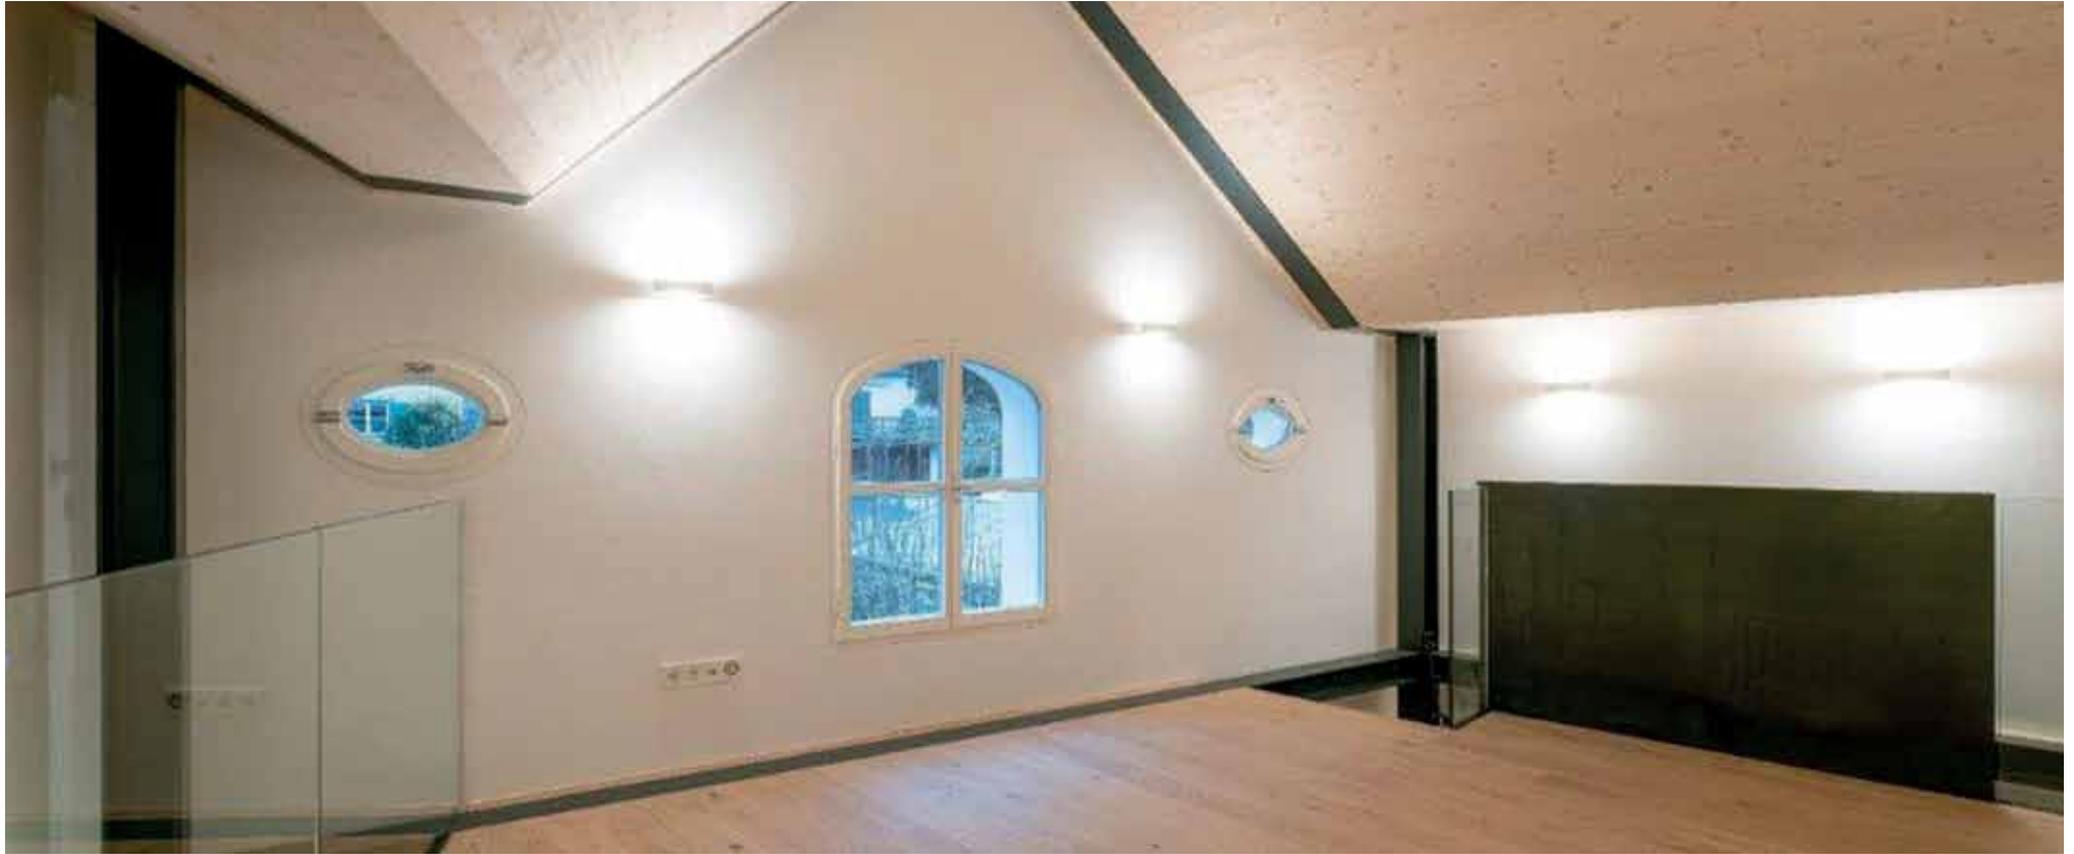
Nachbau des historischen Grabendaches / Reconstruction of the historic m-type roof
zur Nutzarmachung als Wohnraum / for utilisation as living space
Alexander Killer

Durch langen Leerstand und Wassereintritte infolge von Undichtheiten in der Dachhaut wurde der historische Holzdachstuhl von Hausschwamm befallen und in seinen konstruktiven Elementen wie den Pfetten massiv geschädigt. Nach zahlreichen bauhistorischen und statischen Untersuchungen ist man schließlich zu dem Schluss gekommen, es modern nachbauen zu lassen. Ein insgesamt mehrjähriger Entscheidungsprozess. In Summe hat man eine sehr ruhige Dachdraufsicht mit nur zwei Dachflächenfenstern erzielt, auch durch Einbau des Klimageräts über dem Lift oder Nutzung eines belassenen Kaminkopfs und eines Kaminschachts für die WC-Abluft.

All in all, a very quiet roof top view was achieved with only two skylights, also by installing the air conditioning unit above the lift or using a chimney head that was left in place and a chimney shaft for the toilet exhaust air.

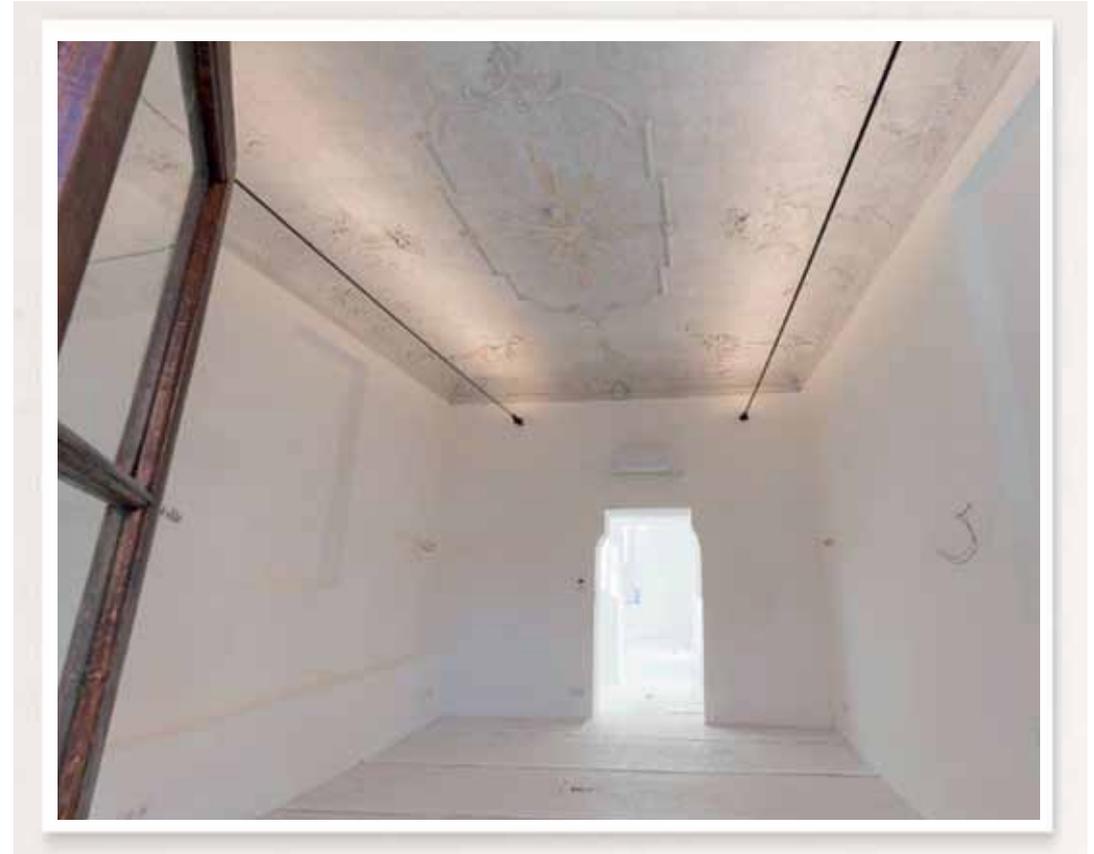
Feinster Rokokostuck, meisterhaft restauriert / Finest Rococo stucco, masterfully restored

Einblick in die Kapelle / Insight into the chapel

In total, five specialists, including the master craftsman, worked for months on the extremely thickly painted and parged chapel ceiling, which took around 1,100 working hours alone. The layers of paint, which even contained a dispersing agent, were removed using the “Strappo” technique with glue – but only in two passes and then manually with a micro-chisel in order to preserve the strained original substance as much as possible. Additions of cement, synthetic resins and other foreign materials had led to damage such as the fissured cracks. The considerate uncovering also thoughtfully involved historical paint residues: the light grey of the basal surface and ornaments of the baroque stucco alongside the historicist coloration of the yellow-tinted (gold-imitating) rays of the Eye of God and the added blue clouds.

Cracks and damages were closed with pure lime, accompanied by acrylate-modified injections on the flanks of the wide gaping fissures. This supplementary mortar was tinted grey (with charcoal pigment) to match the colour of the original fine plaster. Finally, the basal surface was smoothed with a grey lime texture and frescoed with three to four layers of thin, watery white-grey lime glaze together with the ornaments.

As was the case 300 years ago, the lavish ornamentation of the strapwork and rocaille stucco on the chapel and sacristy ceilings was modelled completely freehand with a palette knife from the smoothed

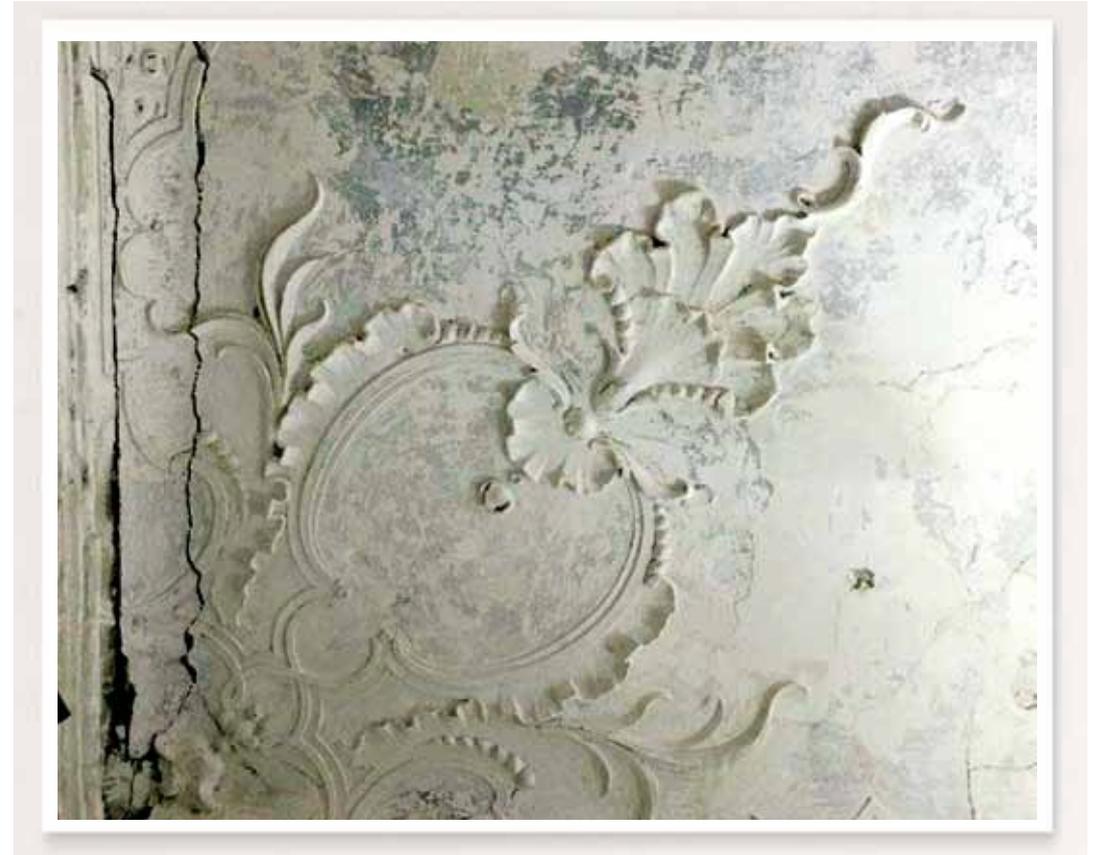
Rocailles und Bandlwerk von 1730/40, vor der Restaurierung / Rocailles and strapwork from 1730/40, before restoration

Detail der geschädigten Kapellendecke / Detail of the damaged chapel ceiling

basal surface and integrated into it. Depending on the sculptural thickness of the stuccowork, some of it was modelled in recesses, as can be seen in some of the missing pieces. In addition to the original charcoal preliminary drawings and the clear symmetries in the decorative scheme, these imprints have made it possible to formally trace the former pattern repeat. In the case of deeper fractures, a foundation first had to be created using a coarser-grained Sölker marble powder, which served as an aggregate for the fat-lime modelling compound. The structure was then built up with one or two top layers of finer, varying grain sizes, such as the extremely fine strapwork. The need for additions was particularly high in the improperly plastered groined vault of the entrance hall, where only a quarter of the centre ornament was left.

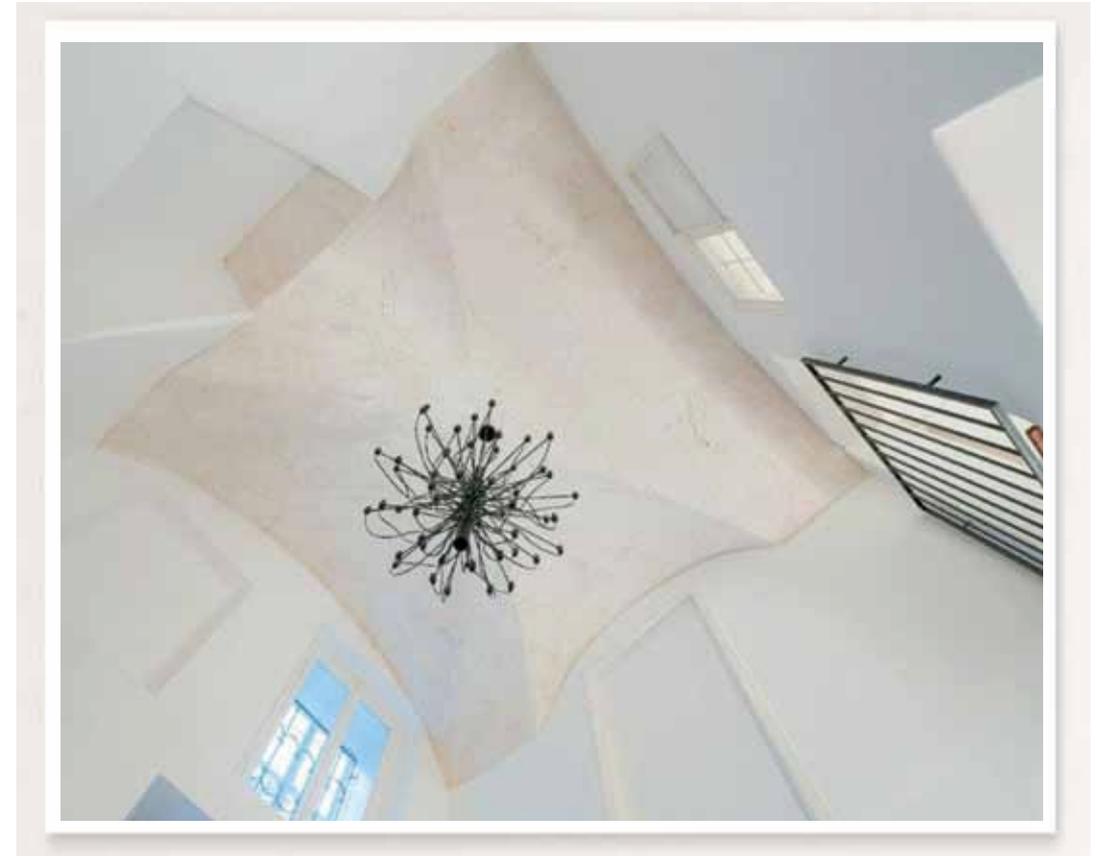
Gewölbe des Foyers (ehem. der Sakristei), meisterhaft restauriert / Vault of the entrance hall (former sacristy), masterfully restored

Freilegung u. Ergänzung nach „Zufallsfund“ / Exposure and addition after “chance find”

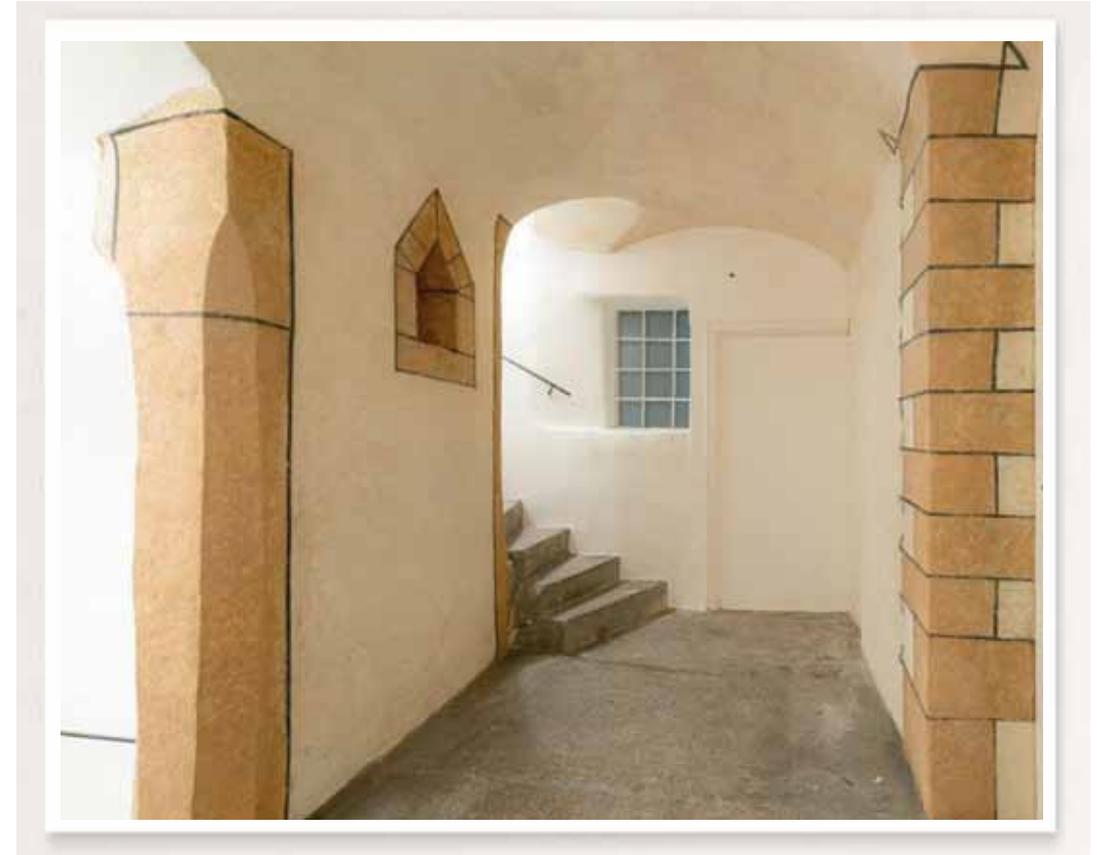
Das gotische Stiegenhaus mit aufgetauchter Wandmalerei / The Gothic staircase with the wall painting that came to light

Illusionierte Steinpfeiler u. Steinquader (Quadrierung) / Imitated stone pillars and ashlars (blockwork imitation)

The Gothic wall paintings adorning the staircase, which depict painted wall pillars in yellow (ochre) with stone blocks framed in black – as an imitation of yellow sandstone architecture – were uncovered and retouched in a similar way. Under 25 layers of white paint, a strong yellow colour suddenly emerged during scraping. In preparation, the wall and vault surfaces had to be homogenised by re-pointing the pipe slits with a creamy-white or ochre-beige plaster coloured with tuff sand, the coarseness of which was adapted to the original Gothic plaster. Rubbing the fresh, still damp additions with a wet sponge and coloured thin milk of lime was essential in order to colour the still empty white dots, to promote the carbonation of the surfaces and to increase the roughness of the coarse-grained surfaces with “protruding” grains, which is typical of Gothic plaster. Finally, the work was retouched and coloured, especially the black accompanying lines.
